# Infrarotheizung zur Vermeidung von Schimmelpilzbildung

Wirtschaftliche und dauerhafte Lösung zur Temperierung kritischer Aussenwandbereiche mit sensorgesteuerter Infrarotheizung

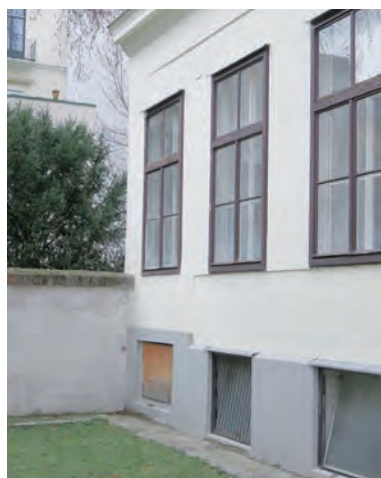
Abb. 1: Erdgeschoßwohnung an der Grundstücksgrenze ohne Nachbarbebauung an der Feuermauer

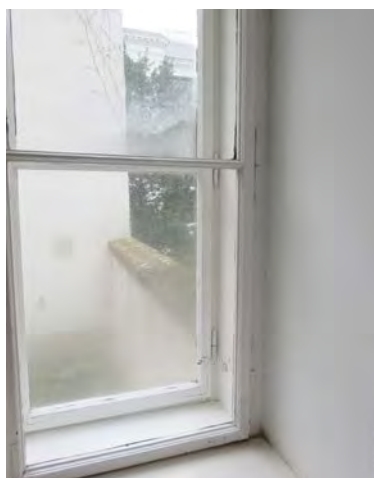
Abb. 2: Kondensatbildung an den Scheiben als Indiz für hohe Raumluftfeuchte

Die Auswertung der ersten Messdaten des Raumklima-Monitorings hat eine erhöhte – über der Norm liegende – Feuchte der Innenraumluft aufgezeigt. Aufgrund des Zusammenspiels mehrerer ungünstiger Bedingungen – Wärmebrücke, ungünstige Möblierung, erhöhte Raumluftfeuchte aus der Raumnutzung und die mangelhaft durchgeführte Schimmelpilzsanierung – wurde als ergänzende Maßnahme zur Vermeidung kritischer Raumluftfeuchte und somit zur Verminderung des Risikos der Schimmelpilzbildung eine feuchtegesteuerte, nutzerunabhängige Lüftungsanlage mit Wärmerückgewinnung empfohlen.

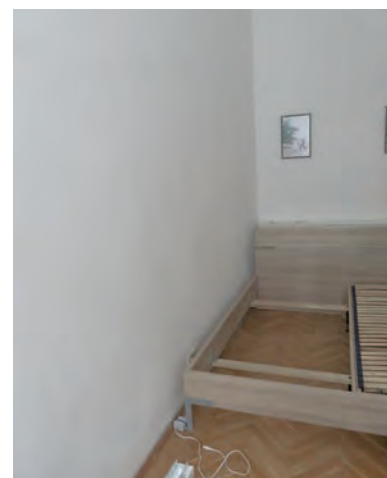
Ursache für den Schimmelpilzschaden war auch diesmal eine Überlagerung mehrerer Schadprozesse bzw. ungünstiger Rahmenbedingungen:

- mangelnder Wärmeschutz aufgrund der geplanten, aber nicht ausgeführten Wärmedämmung
- die geometrische Wärmebrücke durch einbindende Bauteile (Boden und Innenwand)
- ungünstige Möblierung

Abb. 3: Kritische Bereiche in der Ecke, der einbindenden Innenwand und entlang der Sockelleiste

Zur Beseitigung der Schadursachen wurde – da eine Außendämmung nicht möglich war – die fachgerechte Planung und Ausführung einer Innendämmung an Feuermauer und einbindender Innenwand oder alternativ die Erhöhung der Oberflächentemperatur in den kritischen Bereichen durch Beheizung empfohlen.

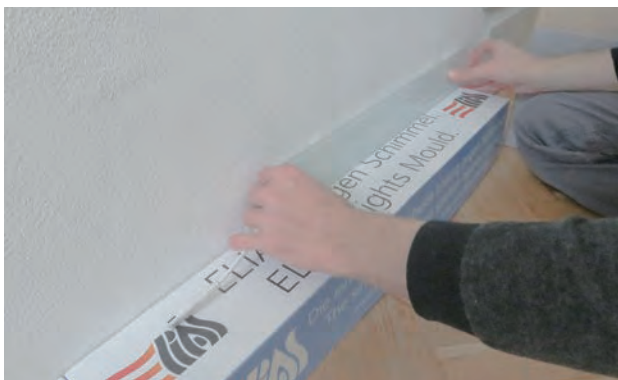
Abb. 5: Anbringen der Heizelemente

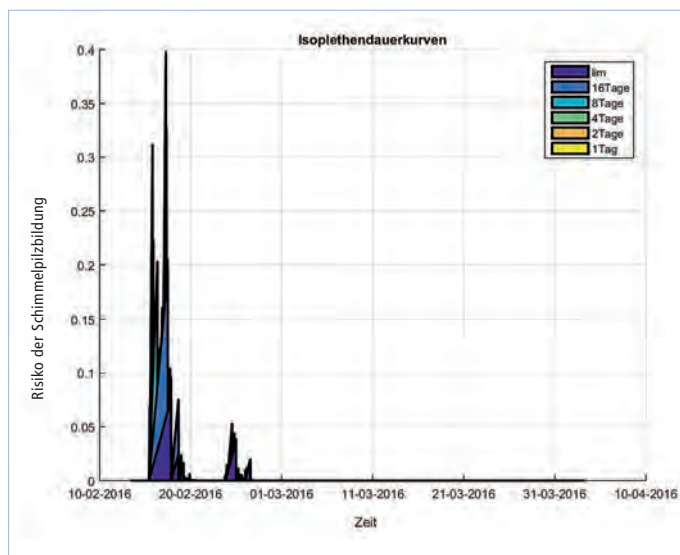
Abb. 7: Auszug aus der Auswertung der Messergebnisse des Bauteilmonitoring, durch die Beheizung wird die Dauer kritischer Zustände so weit reduziert dass kein Schimmelpilzwachstum möglich ist (Risiko < 1)

Die messtechnische Begleitung zeigte, dass es in den zuvor betroffenen Bereichen zu keiner erneuten Schimmelpilzbildung kommt. Das begleitende Monitoring erlaubt es, die Betriebszustände an die tatsächlichen Raumklimabedingungen weiter anzupassen und so den Energiebedarf für den Betrieb des Infrarot-Heizsystems auf ein Minimum zu reduzieren.
